**Lokalizacja uszkodzeń w budynku magazynowo produkcyjnym  
zlokalizowanym 5-093 Kielczów, ul. Wilczycka 14.**

| 3. | <i>Obiekt</i> | - | <i>Budynek magazynowo produkcyjny</i> |

**III. LOKALIZACJA USZKODZEŃ – DOK. FOTOGRAFICZNA:**

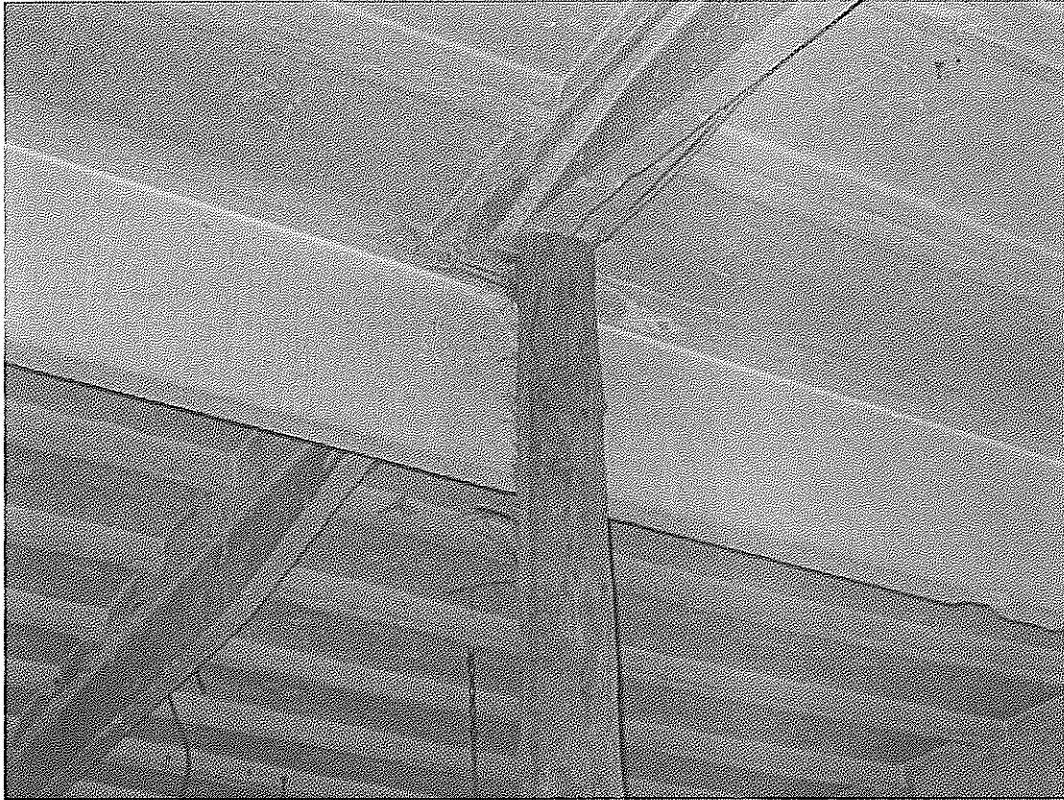
Fot .1 – Podparcie płatwi żelbetowej – miejsce zamontowania stoliczka wzmacniającego w osi 1 i przecięciu pomiędzy osiami C i D.

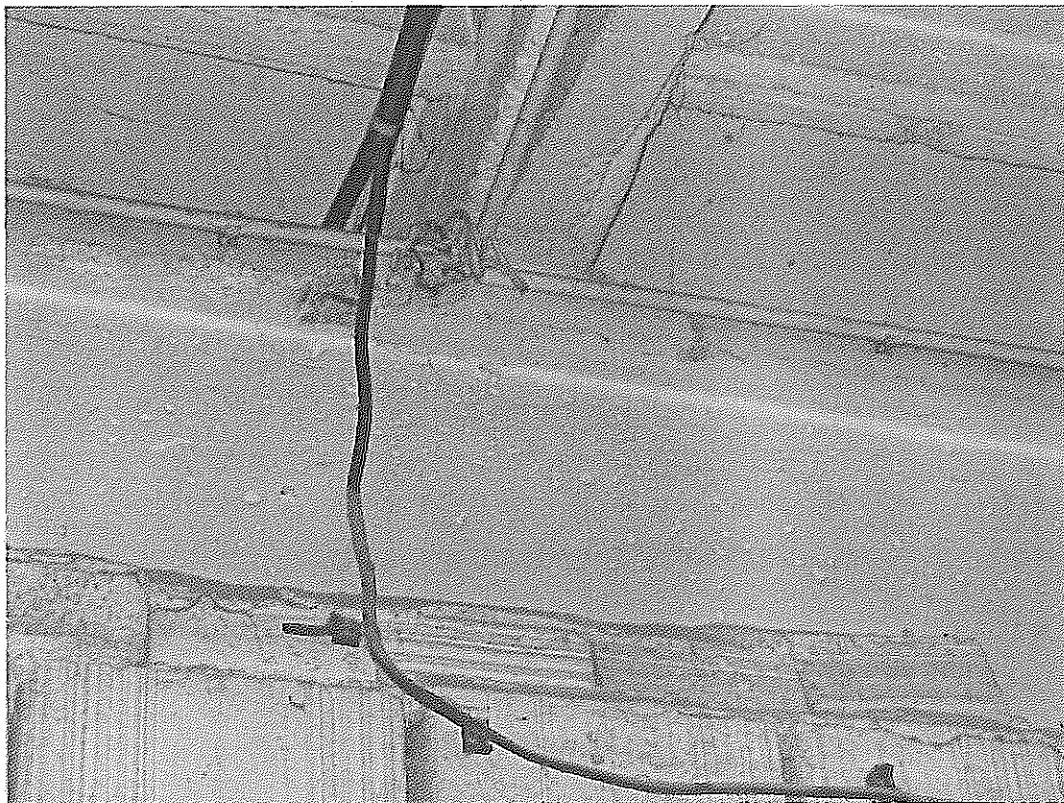
Fot .2 – Podparcie płatwi żelbetowej – miejsce zamontowania stoliczka wzmacniającego w osi 3 i przecięciu pomiędzy osiami A i B.
