DECYZJA Nr 1104 / 2017
ZEZWOLENIE NA USUNIĘCIE DRZEW I KRZEWÓW

park w Siedlcu Trzebnickim, gm. Długoleka,
wpisanego do rejestru zabytków pod numerem A/3802/639/W z decyzją z dnia 16.05.1990 r.
[część działki nr 391, 2/19, gm. Długoleka]

OPERAT DENDROLOGICZNY

OBIEKT I ADRES	STACJA UZDATNIANIA WODY W SIEDLCU TRZEBNICKIM, GMINA DŁUGOLEKA, OBRĘB SIEDLEC, AM-1, DZ. NR 2/15, 2/19, FRAGMENT DZ. NR 391		
TEMAT OPRACOWANIA	OPERAT DENDROLOGICZNY NA POTRZEBY ZADANIA INWESTYCYJNEGO DGT. MODERNIZACJI STACJI UZDATNIANIA WODY W SIEDLCU TRZEBNICKIM, GMINA DŁUGOLEKA, ZLOKALIZOWANEGO NA TERENIE (NR WPISU: A.3802630N z 19.05.1990 r.) W SIEDLCU		
ZAMAWIAJĄCY	ZAKŁAD USŁUG KOMUNALNYCH SPÓŁKA Z O. O. UL. WILCZYCKA 14, 55-093 KIELCZÓW		
OPRACOWANIE	MGR INŻ. DOMINIKA KROP - ANDRZEJCZUK ARCHTEKT KRAJOBRAZU INSPEKTOR NADZORU TERENÓW ZIELENI NR REJ. 172011	PODPIS	
	MGR INŻ. ARCH. KRAJ. ALEKSANDRA GIERKO	PODPIS	
	MGR INŻ. BONIA RYSZYTYŁO	PODPIS	
SKALA	1:500	BRANŻA	ZIELEŃ
		DATA	16.04.2015
		RYS. NR	1

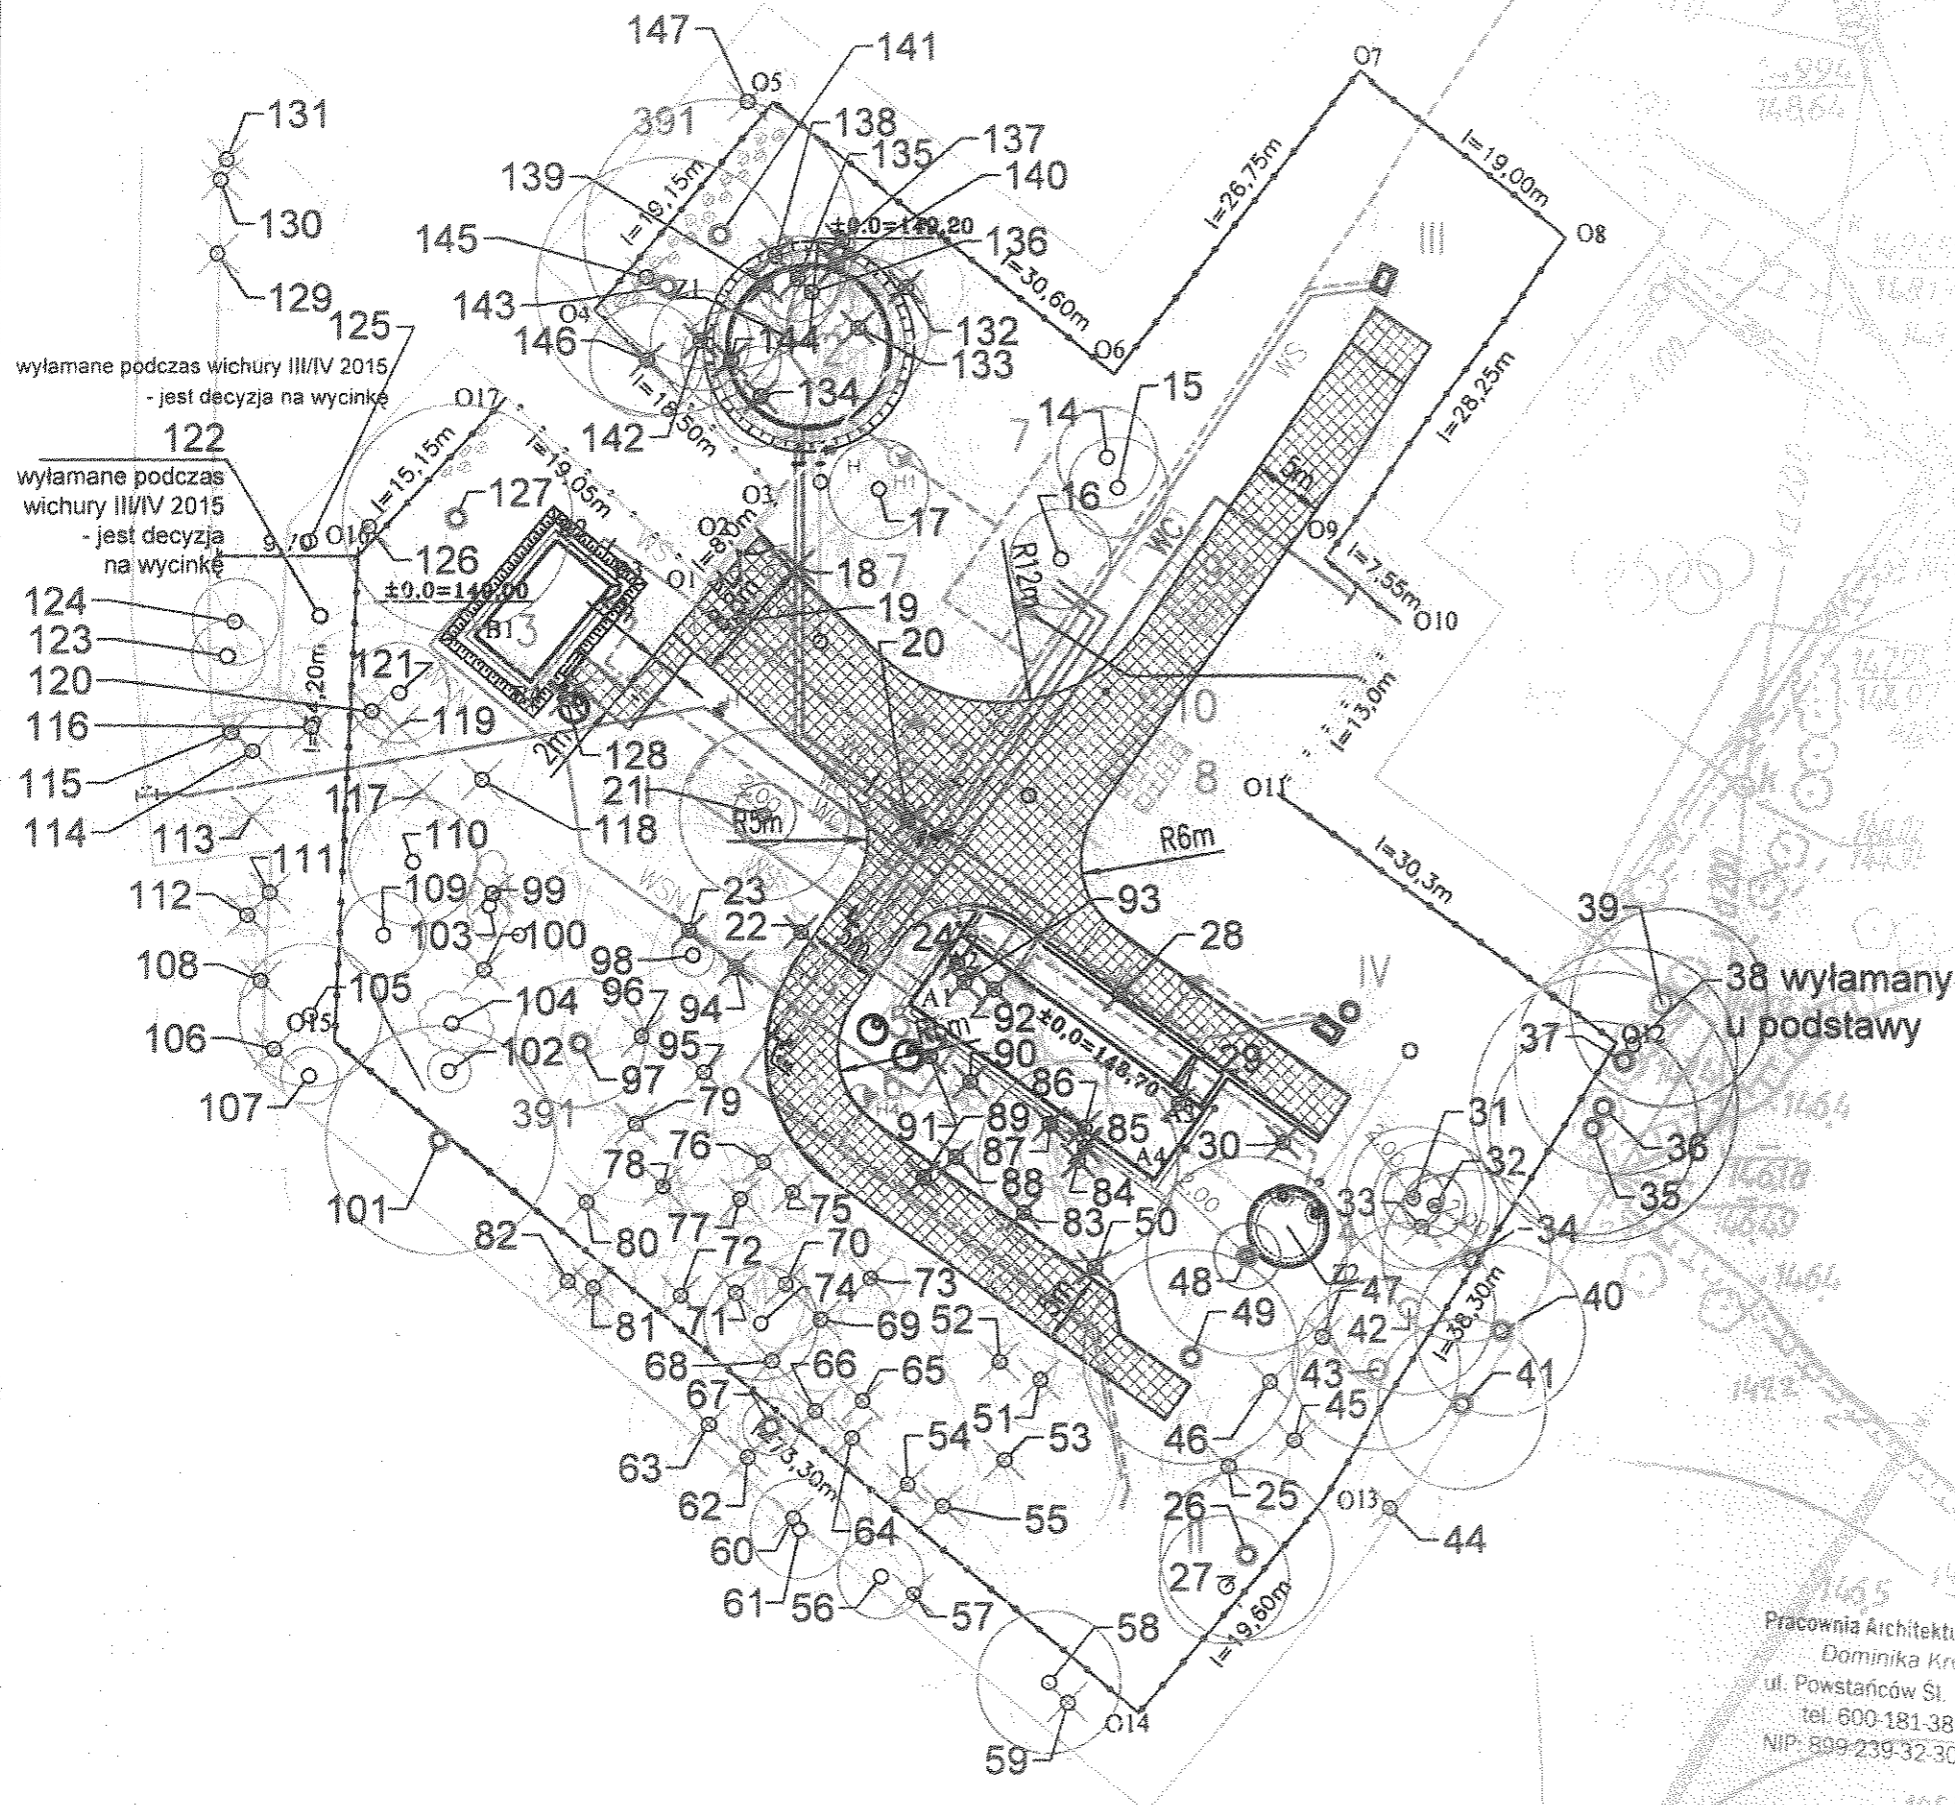
Załącznik nr 1 DO WNIOSKU
ZOK sp. z o.o. z dnia 07.04.2015r.
LEGENDA: egzemplarz nr 2

3. Drzewa (poniższą tabelę rozpatrywać wspólnie z załącznikiem nr 1 - mapa z naniesioną lokalizacją i numeracją drzew przeznaczonych do usunięcia).

- ISTNIEJĄCE DRZEWA/KRZEWY DOMIERZONE GEODEZYJNIE (LOKALIZACJA SZCZEGÓŁOWA)
- ISTNIEJĄCE DRZEWA/KRZEWY DOMIERZONE NIEGEODEZYJNIE (LOKALIZACJA ORIENTACYJNA)
- KORONA DRZEWA
- KORONA KRZEWU
- NR INWENTARYZACYJNY DRZEWA/KRZEWU ZGODNY Z NR W CZĘŚCI OPISOWEJ
- DRZEWA/KRZEWY DO USUNIĘCIA ZE WZGLĘDU NA WIEK PONIŻEJ 10 LAT (ETAP I)
- WYCINKA SANITARNA - DRZEWA KOLIDUJĄCE Z INWESTYCJĄ (ETAP I)
- WYCINKA SANITARNA - DRZEWA NIE KOLIDUJĄCE Z INWESTYCJĄ (ETAP II)
- DRZEWA DO PIELEGNACJI
- MINIMALNA ODLEGŁOŚĆ WYKOPU OD SKRAJNI PNIA
- ZAKRES OPRACOWANIA JEWÓDZKI URZĄD OCHRONY ZABYTKÓW WE WROCŁAWIU
